### SYNTHÈSE PLUVIOMÉTRIQUE

### SITUATION DES NAPPES PLIO-QUATÉNAIRES

# NIVEAU DES NAPPES PAR PIÉZOMÈTRE

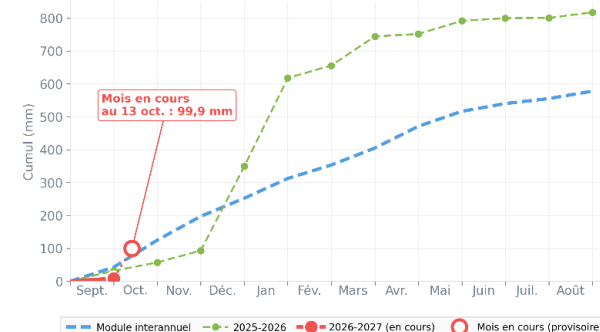
### PRÉCIPITATIONS PERPIGNAN

Précipitations mensuelles cumulées - source des données : station Météo-France

L'année hydrologique 2026-2027 a commencé par un mois de septembre déficitaire : seulement 9 mm à la station Météo-France de Perpignan, pour une normale de 43 mm (près de -80 %).

**Début octobre, la tendance s'inverse avec 99,9 mm relevés au 12 octobre** (bilan du mois provisoire). Le cumul depuis le 1er septembre atteint environ 109 mm, soit **+34 % par rapport à la normale à la même date**. Une situation encore fragile, qui repose sur quelques épisodes pluvieux.

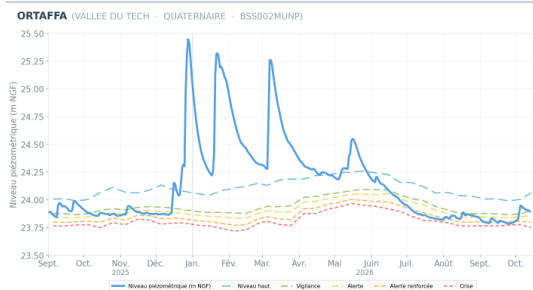
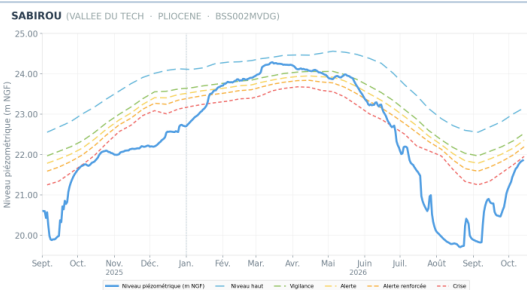
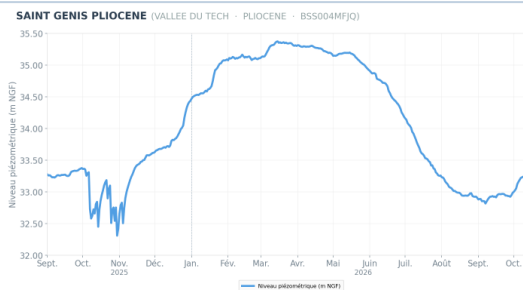
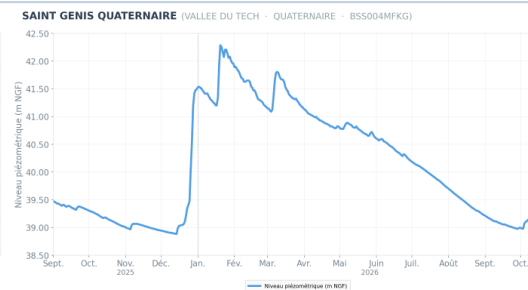
## VALLÉE DU TECH

- **Sur l'U.G. Vallée du Tech**, classée en alerte renforcée, la situation est contrastée. Dans le Quaternaire, la nappe d'accompagnement du Tech s'est améliorée grâce aux pluies. Le Pliocène, lui, reste en crise bien que son niveau remonte rapidement depuis fin septembre.

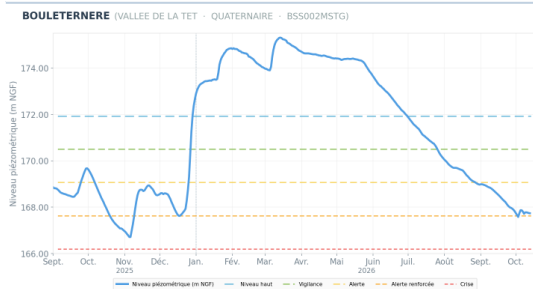
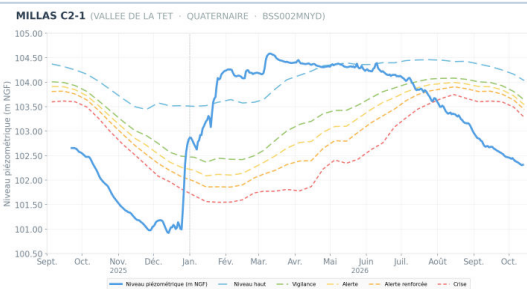
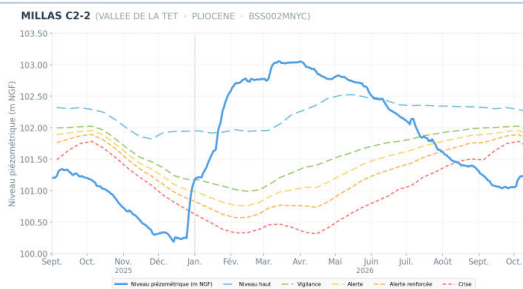
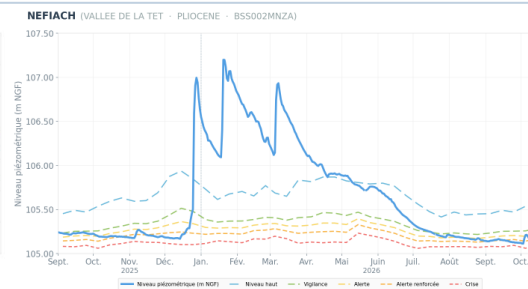
## VALLÉE DE LA TÊT AMONT

- **Sur l'U.G. Vallée de la Têt** : sur le secteur amont, les nappes sont toujours déficitaires, aussi bien sur le Pliocène que le Quaternaire ; sur le secteur aval, la situation s'est récemment améliorée et se retrouve désormais en situation normale..

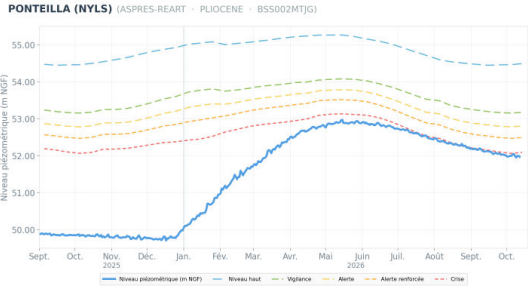
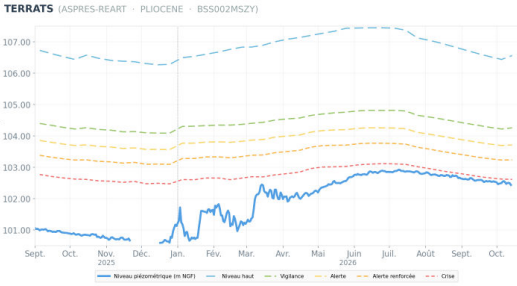
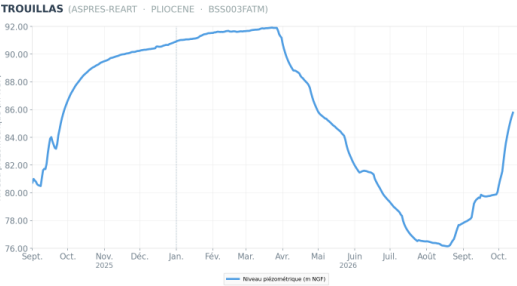
ASPRES-REART

- **Sur l'U.G. Aspres-Réart**, la situation reste en crise, malgré une nette amélioration par rapport à l'an passé grâce à la recharge hivernale de 2025-2026.

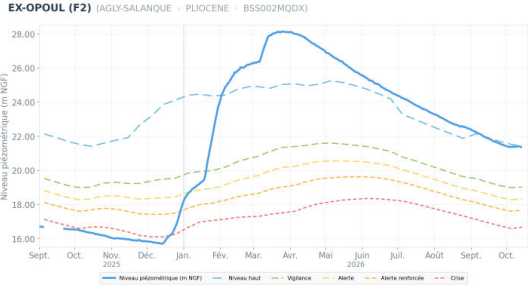
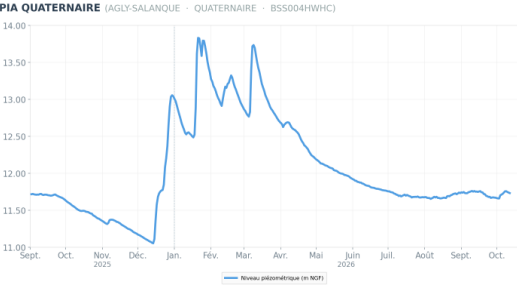
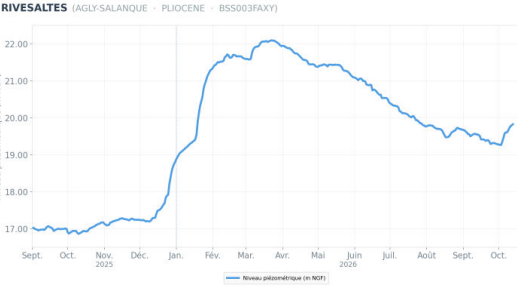
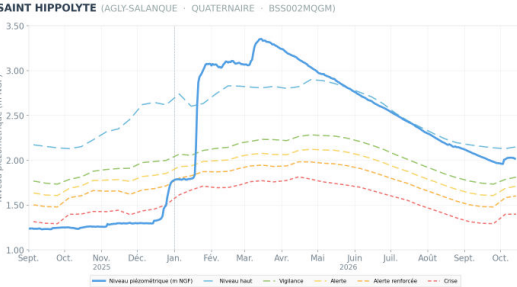
AGLY-SALANQUE

- **Les UG Agly-Salanque et Bordure Côtière Sud** présentent quant à elles une situation favorable sur l'ensemble de leurs points de suivi. Sur la Bordure Côtière Sud, les nappes amorcent leur remontée depuis début septembre.
