Situation des nappes :

## SITUATION DES NAPPES PLIO-QUATÉRNAIRES

### SITUATION TOUJOURS DÉFICITAIRE MALGRÉ LES DERNIÈRES PLUIES

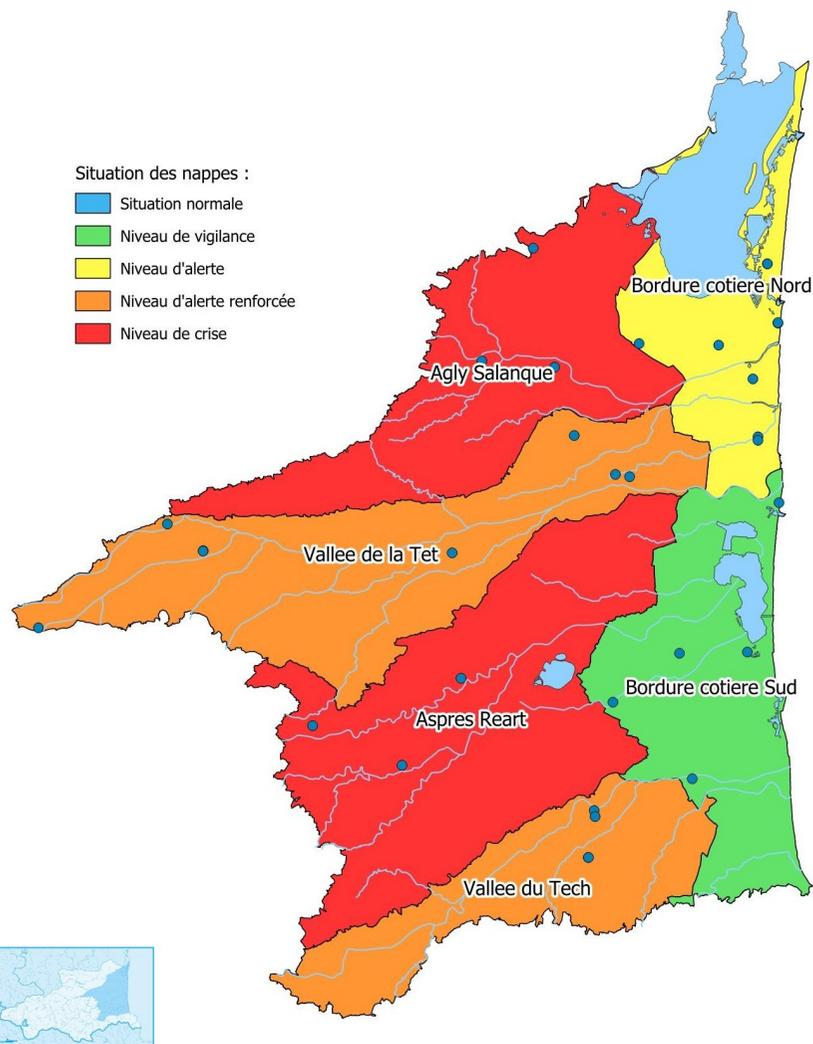
- Situation normale
- Niveau de vigilance
- Niveau d'alerte
- Niveau d'alerte renforcée
- Niveau de crise

N.B. : l'état de la situation des nappes peut être différent des arrêtés sécheresses éventuellement en cours, qui sont pris à des dates différentes du présent bulletin et qui prennent en compte l'état de l'ensemble des ressources eau du territoire (eaux souterraines, eaux superficielles, niveaux des barrages, etc.)

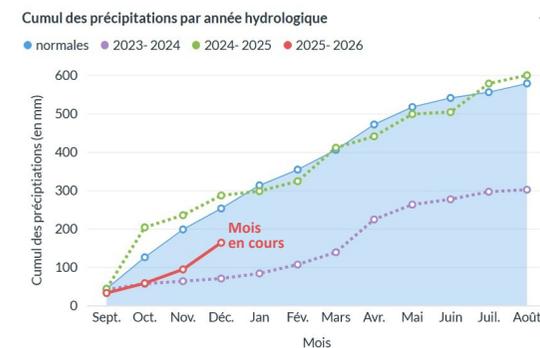
L'année hydrologique 2025-2026 débute dans un contexte déficitaire.

Le mois de décembre, toujours en cours, a été marqué par un **épisode pluvieux notable**, avec **68,3 mm enregistrés à Perpignan les 14 et 15 décembre**.

Malgré cela, au 19 décembre, le déficit pluviométrique demeure important, l'année hydrologique affichant un **déficit de 35,4%**.

Source des données : station Météo France perpignan

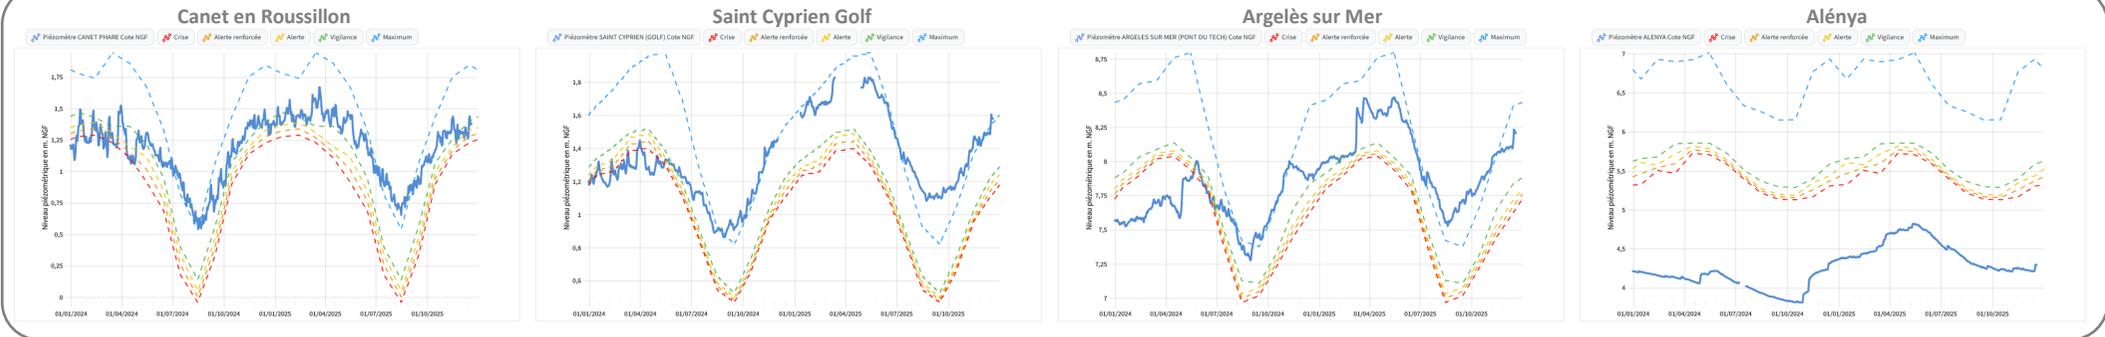
## BORDURE CÔTIÈRE SUD

- **U.G. Bordure Côtière Sud** : reste en vigilance, mais le Quaternaire à Alénya est toujours en crise.

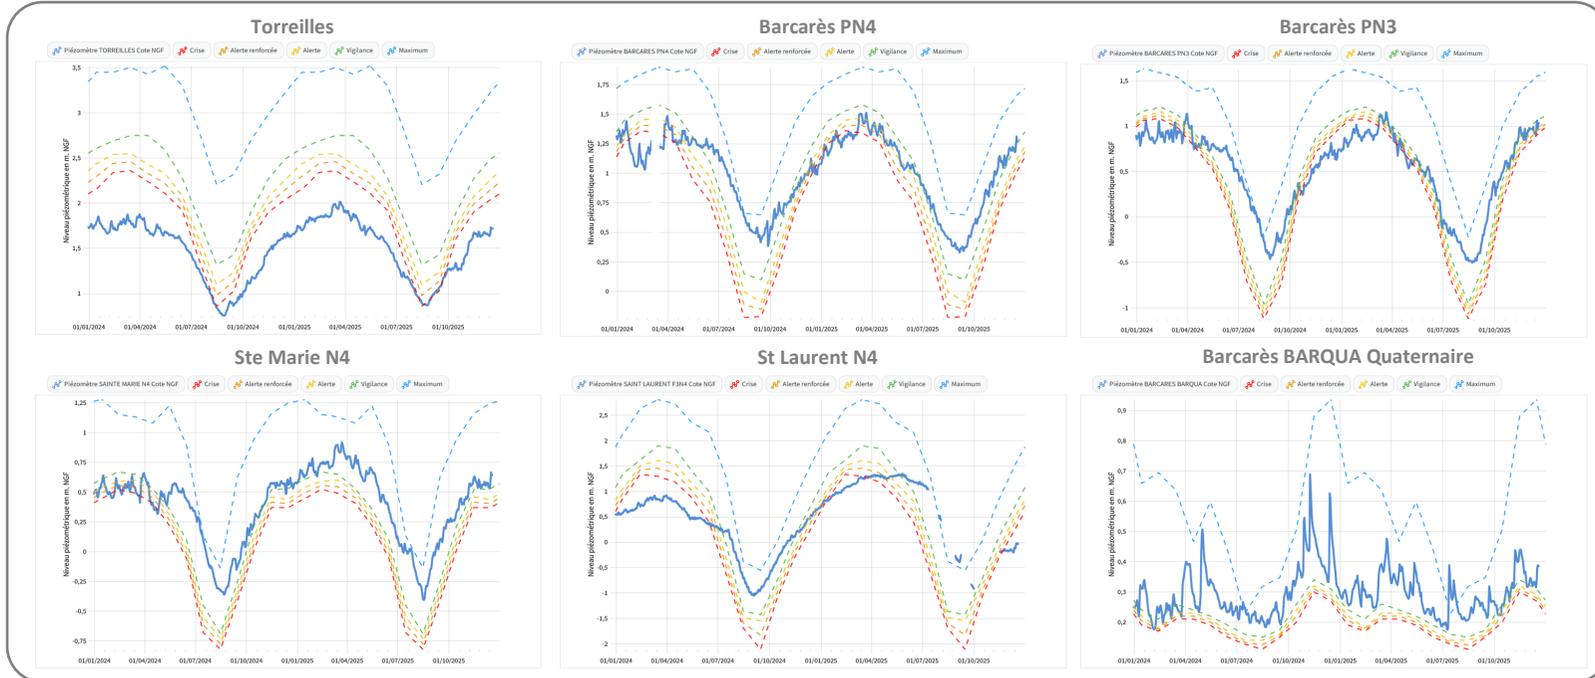
## BORDURE CÔTIÈRE NORD

- **U.G. Vallée de la Têt** : en alerte renforcée. La situation évolue peu et reste dégradée sur la majorité des piézomètres.
- **U.G. Bordure Côtière Nord** : en alerte, avec localement 2 piézomètres en crise pour le Pliocène (St Laurent de la S. et Torreilles).

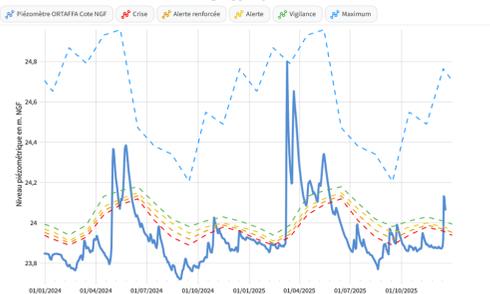
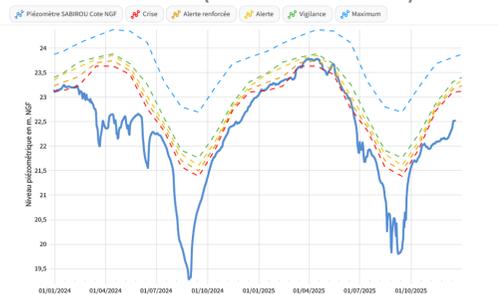
## VALLÉE DU TECH

- **L'U.G. Vallée du Tech** passe en alerte renforcée: avec les dernières précipitations et le renforcement du débit du Tech, la nappe d'accompagnement est remontée, mais son niveau demeure modérément élevé au regard des cumuls enregistrés. Le Pliocène reste quant à lui en situation de crise.

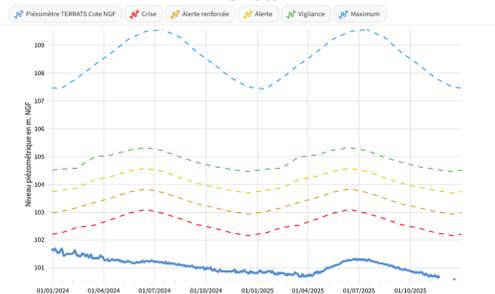
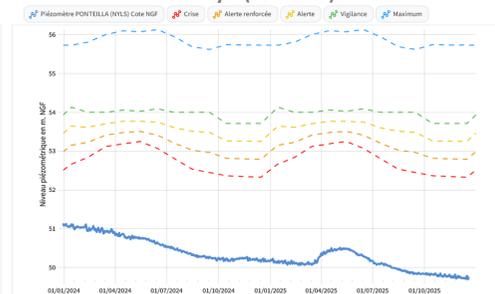
## ASPRES-RÉART

- **U.G. Aspres-Réart** : il s'agit du secteur le plus préoccupant, avec des niveaux historiquement bas, largement inférieurs aux seuils de crise.
- **U.G. Agly-Salanque** : les nappes restent relativement stables et la crise se poursuit.
