## SYNTHÈSE PLUVIOMÉTRIQUE

## SITUATION DES NAPPES PLIO-QUATERNAIRES

## SITUATION TOUJOURS DÉFICITAIRE MALGRÉ LES DERNIÈRES PLUIES

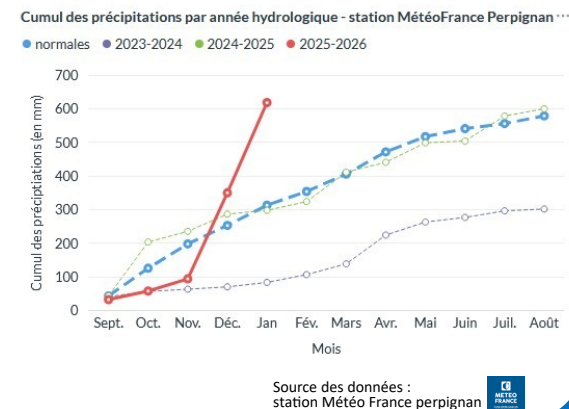
Bien que l'année hydrologique 2025-2026 ait démarré dans un contexte déficitaire, **les mois de décembre et janvier ont enregistré des précipitations particulièrement abondantes** : 255,9 mm en décembre et 268,7 mm en janvier.

Au 31 janvier, le cumul pluviométrique devient ainsi excédentaire, atteignant **+97,7% par rapport aux normales saisonnières.**

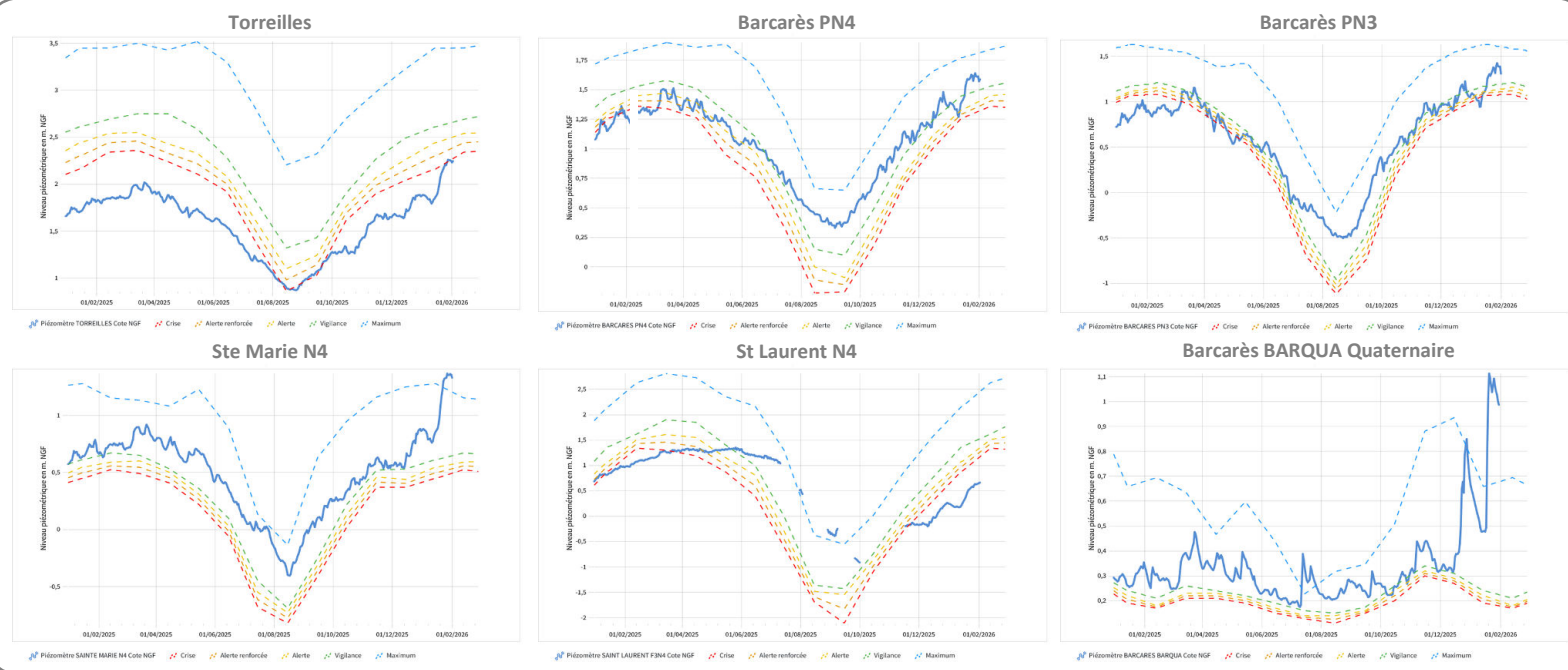
### BORDURE CÔTIÈRE NORD

- Enfin, au sein de l'U.G. Bordure côtière Nord, deux piézomètres Pliocène — Torrelles et Saint-Laurent-de-la-Salanque — restent en crise, tandis que les autres points de suivi ont bien réagi aux précipitations. En raison de ces deux stations encore déficitaires, l'U.G. est classée en alerte.

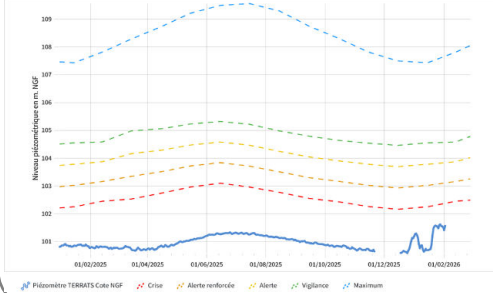
Terrats

- Sur l'U.G. Aspres-Réart, la situation demeure néanmoins en crise malgré une remontée continue et significative des niveaux. Les deux piézomètres du secteur (Nyls et Terrats) restent sous les seuils critiques. Compte tenu de la forte inertie de cette unité, l'effet des pluies sur les nappes ne pourra être pleinement apprécié que dans plusieurs semaines.

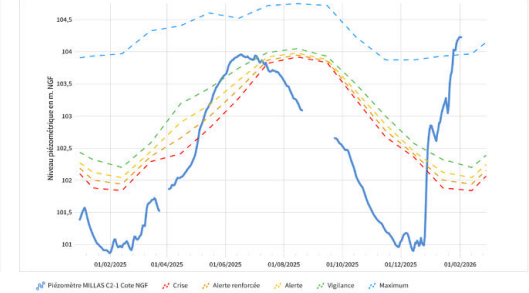
Millas C2-1

- À l'exception des unités de gestion (U.G.) Aspres-Réart et Bordure côtière Nord, l'ensemble des piézomètres ont dépassé les seuils de gestion de la sécheresse, traduisant une situation désormais favorable sur la majeure partie de la plaine. Cette amélioration s'observe également sur des points déficitaires depuis près de deux ans, tels qu'Alénia, Ex-Opoul, Saint-Hippolyte ou Millas.
