## SYNTHÈSE PLUVIOMÉTRIQUE

## SITUATION DES NAPPES PLIO-QUATÉNAIRES

# NIVEAU DES NAPPES PAR PIÉZOMÈTRE

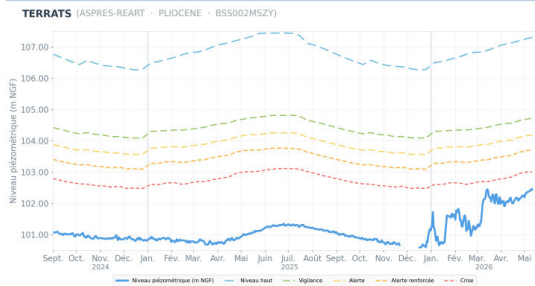
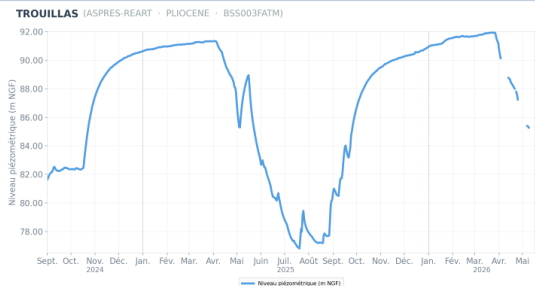
## ASPRES-REART

- **Sur l'U.G. Aspres-Réart, la remontée amorcée après les pluies hivernales se poursuit mais ralentit. Les niveaux demeurent en situation de crise,** malgré une dynamique toujours favorable. Cette inertie s'explique par l'absence d'aquifère quaternaire dans cette unité, qui induit une réponse lente aux épisodes de recharge, et par l'ampleur du déficit cumulé depuis 2022 — les niveaux historiquement bas atteints fin 2025 imposant un rattrapage conséquent, encore inachevé.
