### SYNTHÈSE PLUVIOMÉTRIQUE

### SITUATION DES NAPPES PLIO-QUATÉNAIRES

# NIVEAU DES NAPPES PAR PIÉZOMÈTRE

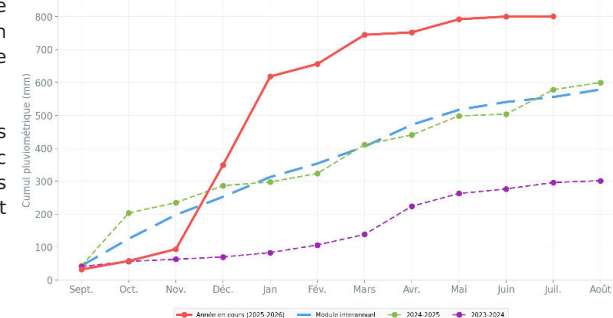
**PRÉCIPITATIONS PERPIGNAN** Précipitations mensuelles cumulées - source : station Météo-France

Grâce à la pluviométrie excédentaire de l'hiver 2025-2026 (525mm en décembre et janvier à la station Météo France de Perpignan), les cumuls des précipitations en ce début août restent encore au dessus de la normale (+44%).

Toutefois, la pluviométrie de ces 2 derniers mois est particulièrement déficitaire avec 8mm en juin et 0.8mm en juillet (pour des normales respectives de 23.6mm en juin et 15.1mm en juillet).

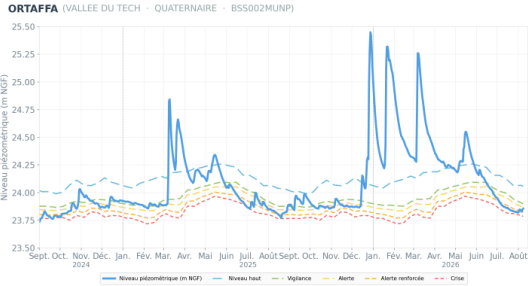
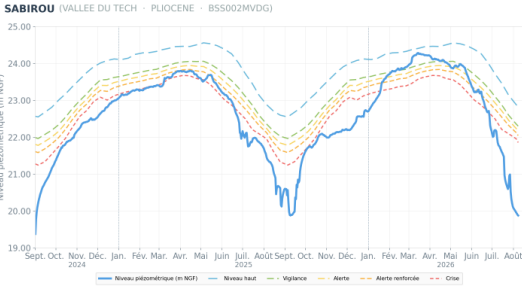
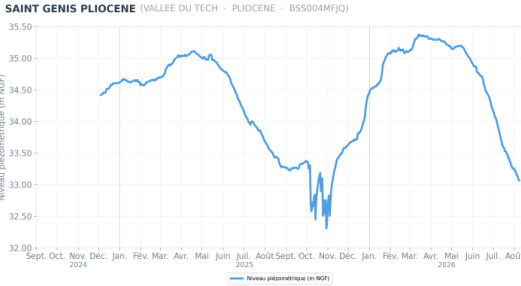
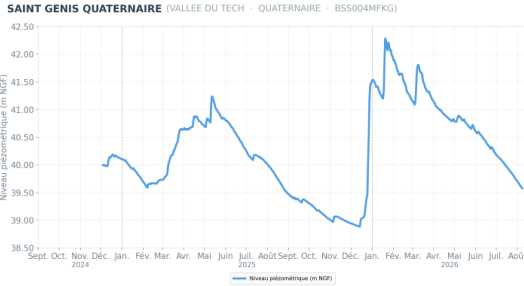
VALLÉE DU TECH

- **Sur l'U.G. Vallée du Tech**, la situation continue de se dégrader depuis le mois de juin à la fois sur le Pliocène (suivi à Sabirou) et le Quaternaire (suivi à Ortaffa), l'U.G. reste en alerte renforcée.

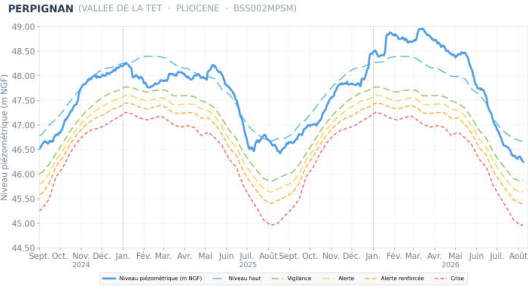
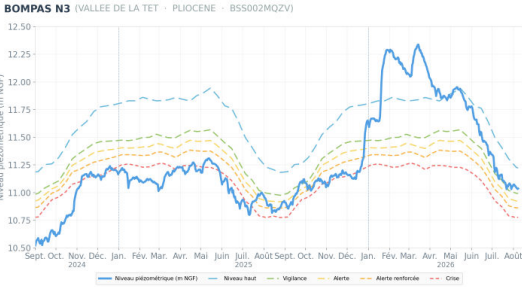
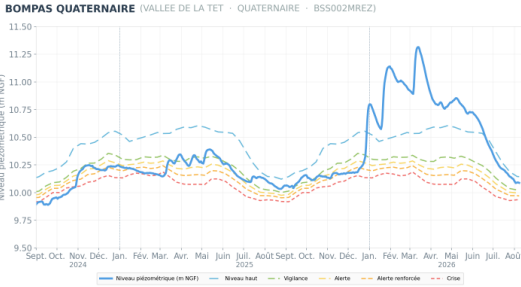
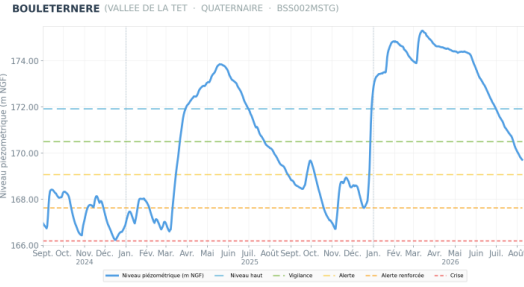
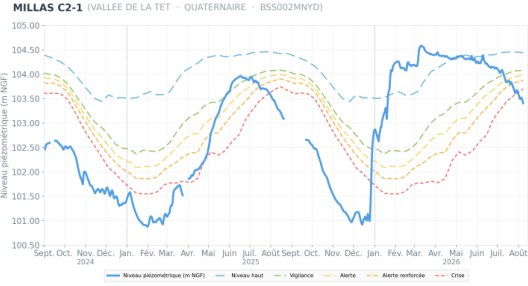
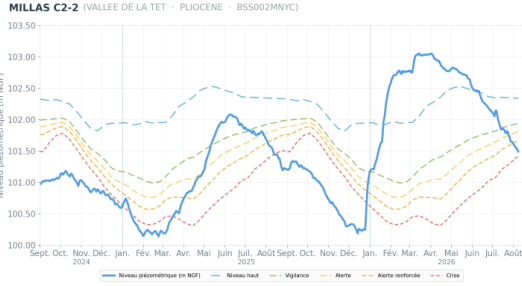
VALLÉE DE LA TÊT

- **Sur l'U.G. Vallée de la Têt**, le secteur amont se dégrade depuis début août : les piézomètres de Bouleternère et Néfiach passent en vigilance et ceux de Millas franchissent les seuils d'alerte renforcée pour le Pliocène et de crise pour la nappe quaternaire. Sur le secteur aval la situation reste favorable. L'U.G. passe en alerte.

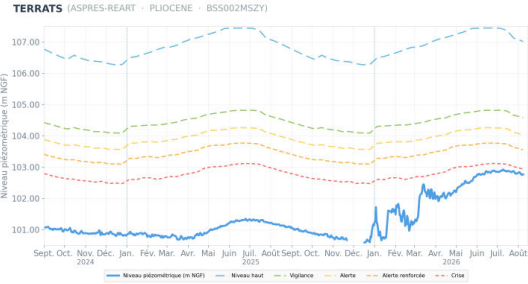
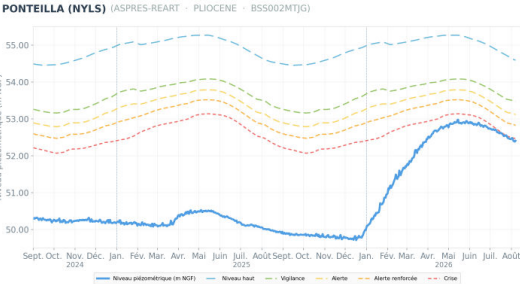
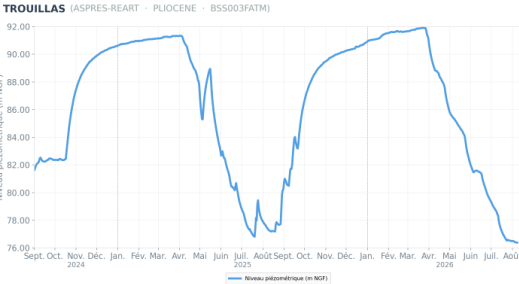
ASPRES-RÉART

- **Sur l'U.G. Aspres-Réart**, la situation reste en crise, la recharge hivernale n'ayant pas été suffisante pour combler le déficit cumulé de ces 3 dernières années, qui a profondément marqué ce secteur.

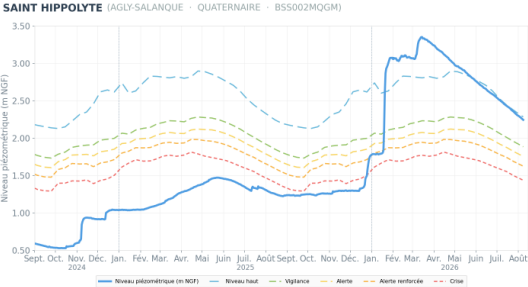
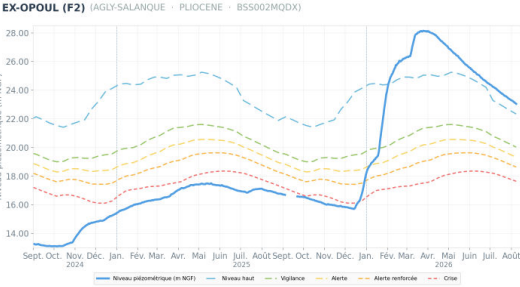
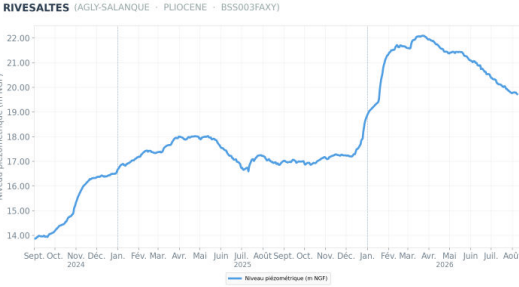
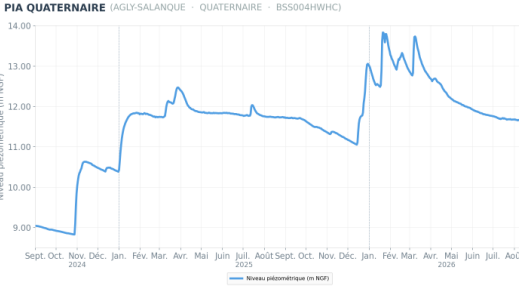
AGLY-SALANQUE

- **Les UG Agly-Salanque et Bordered Côtière Sud** présentent quant à elles une situation favorable sur l'ensemble de leurs points de suivi.
